Ref: 820008314

RAPPORT D'INSPECTION

CITROËN DS 21 PALLAS FS-220-ED

DATE EXPERTISE : 23 NOVEMBRE 2020

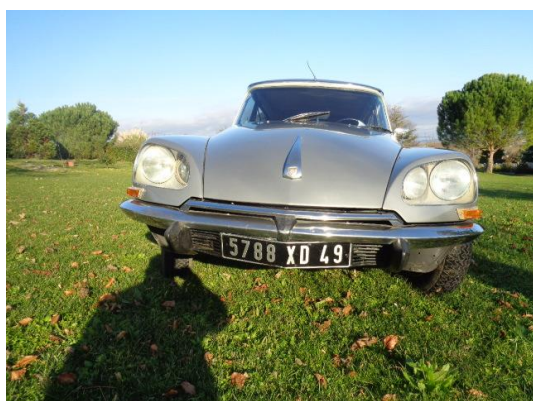
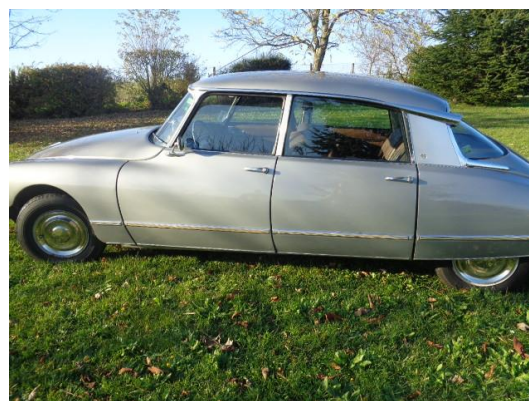
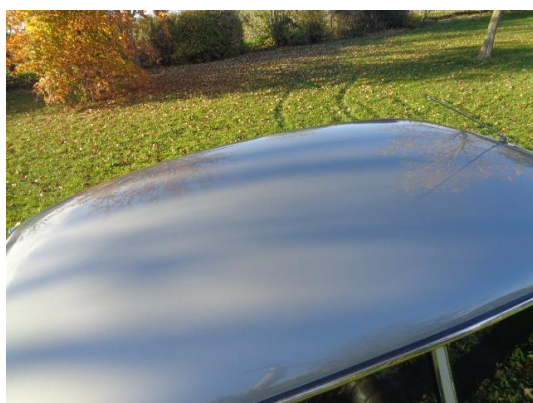
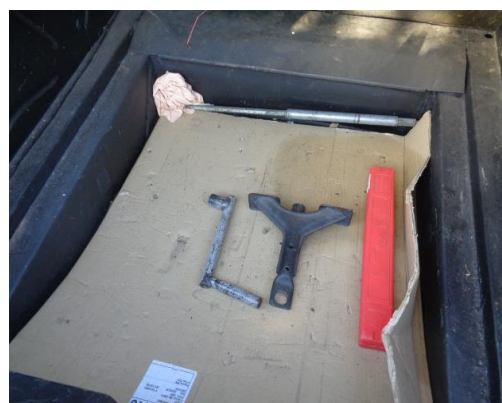
La porte avant gauche présente une rayure et des boursoufflures d'oxydation en partie inférieure.

Nous relevons une coulure sur l'aile avant droite.

Le plancher arrière a été traité contre l'oxydation ; cependant, la jupe arrière présente des traces d'oxydation.

L'oxydation apparaît, elle-aussi, à la bordure interne du coffre arrière.

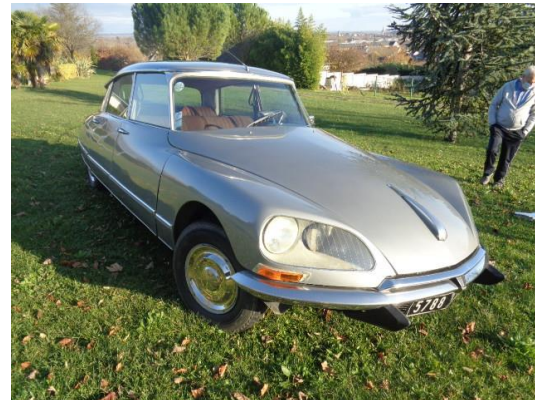
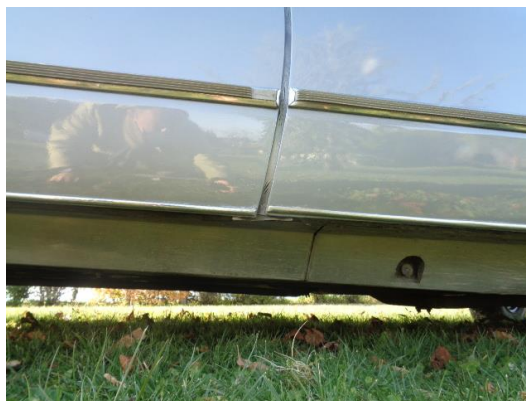
Les chromes et moulures de ceintures de la carrosserie présentent des déformations du fait de leur démontage/remontage.

Le pare-chocs avant présente plusieurs traces de choc léger.

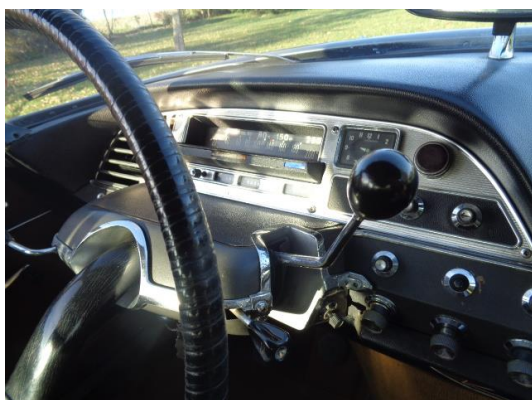
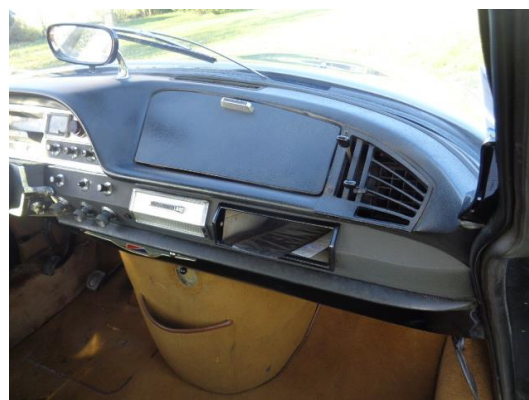
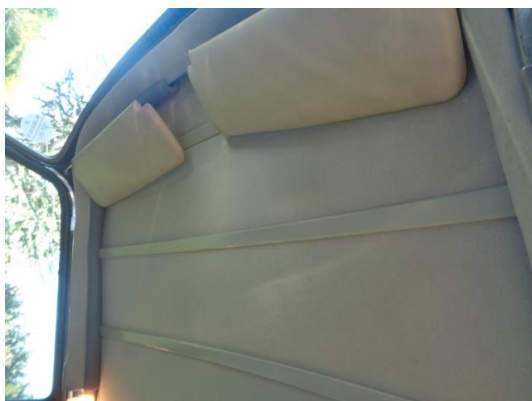
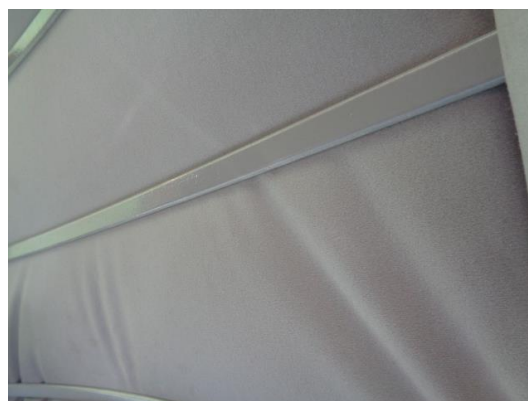
L'assise du siège conducteur est déchirée ; le siège passager et la banquette arrière sont dans un état satisfaisant.

La garniture de pavillon est décollée et est tenue par les barrettes en bois.

La ceinture de sécurité gauche a été remplacée par un modèle à enrouleur.

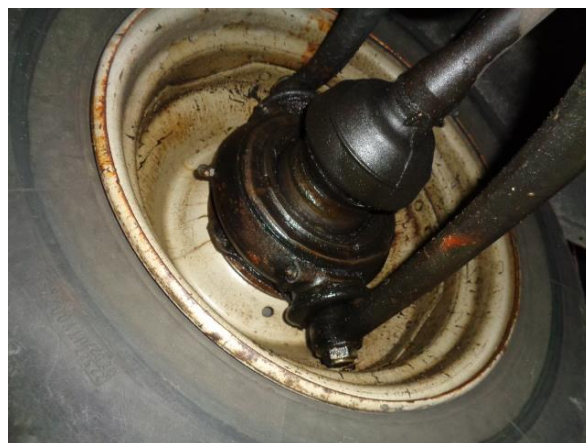
Les sphères avant et arrière ont été remplacées en 2014, ainsi que l'accumulateur principal.

Le dernier contrôle technique signale du jeu dans les rotules du demi-train avant gauche.

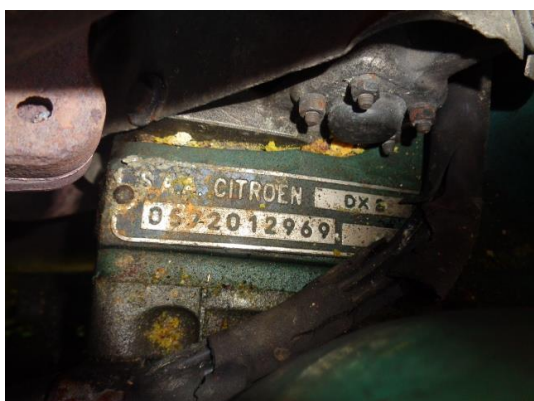
Nous relevons une légère fuite moteur et boîte de vitesses.

La ligne d'échappement est en état moyen et le tube arrière commence à percer.

Les pneumatiques avant, de dimension 180.80 HR15, sont craquelés et usés ; leur remplacement est nécessaire.
