Ref: 820008303

RAPPORT D'INSPECTION

TALBOT SAMBA immatriculé DS-913-GL

DATE EXPERTISE : 26 NOVEMBRE 2020

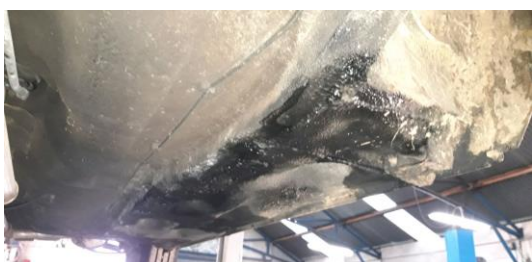
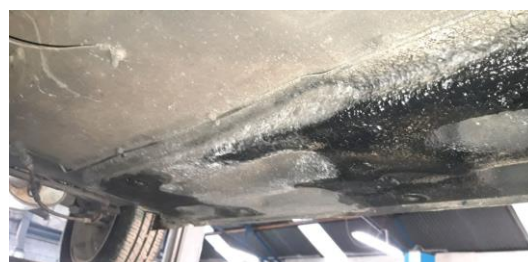
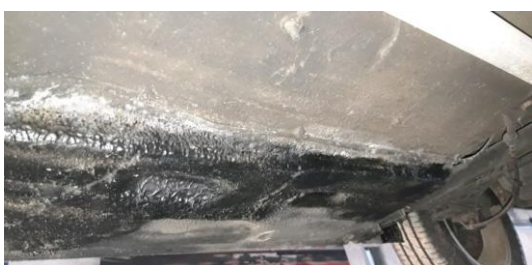
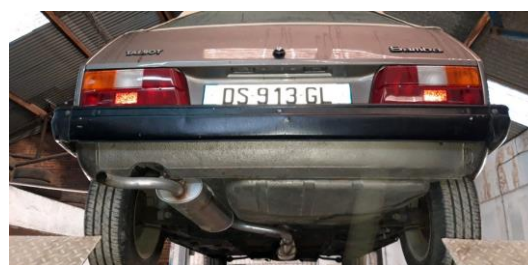
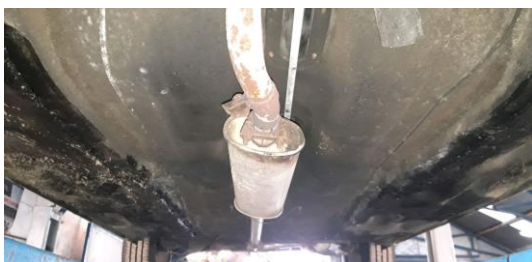
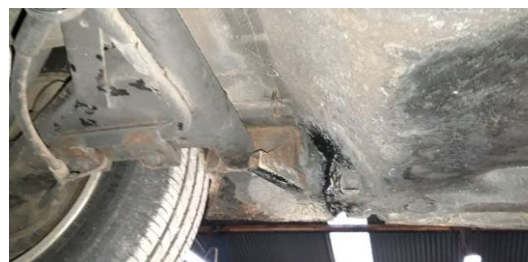
Les soubassements de caisse sont d'origine au véhicule et globalement bon état visuel .

Il n'est pas décelé de corrosion sur les structures, seule la présence de corrosion superficielle a été constatée sur l'avant droit de l'habitacle moteur, autour d'un passe-fils tablier habitacle moteur et pied d'aile arrière gauche.

Une déformation mineure a été relevée sur la traverse inférieure façade avant.

Il est relevé des applications locales de produit insonorisant rendant impossible la visualisation de l'état de certaines les parties du soubassement.

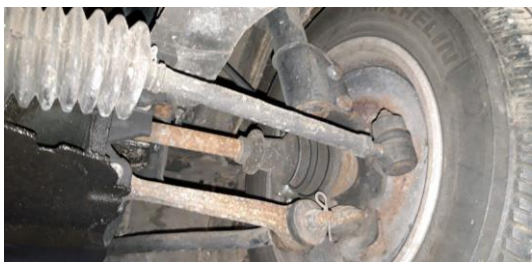
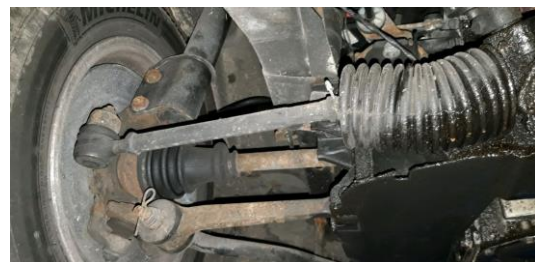
Les trains roulants sont en bon état visuel leur révision est néanmoins ancienne, aucune trace de travaux récents sur les éléments de suspension n'est décelable

Il n'est relevé visuellement ni choc, ni déformation, dans les éléments de liaison au sol.

Un jeu de crémaillère biellette axiale est constaté.

Les étriers de freins avant et les flexibles de freins arrière sont récents .

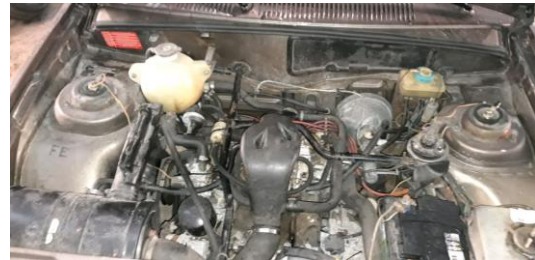
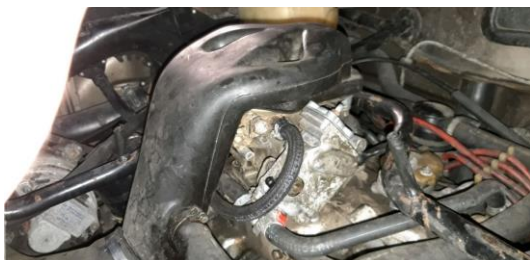
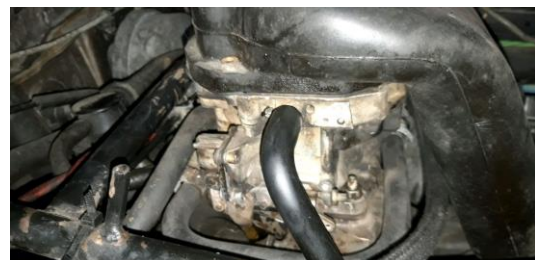
Nous sommes en présence d'un moteur 1.4 l, développant 72 cv, alimenté par un carburateur double corps, couplé à une boîte de vitesses 4 rapports.

L'ensemble du groupe motopropulseur ne présente aucun bruit, ou fumée anormale à l'échappement.

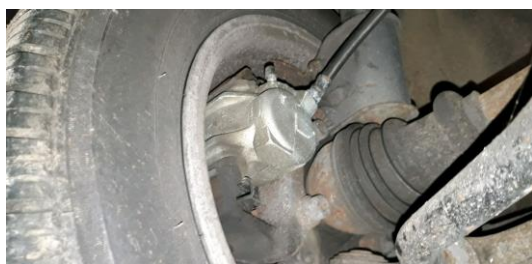
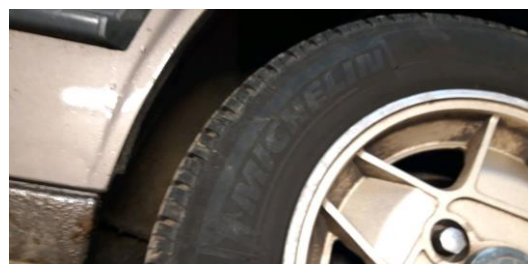
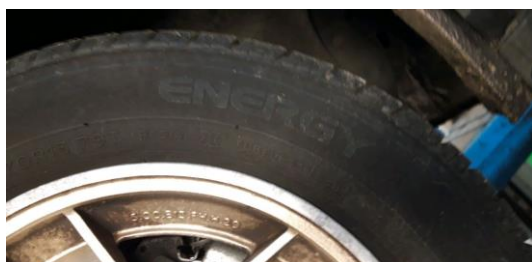
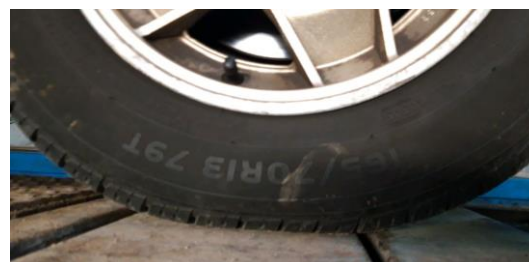
Les jantes aluminium sont en bon état. Celles-ci sont équipées de pneumatiques :

- de marque MICHELIN, modèle ENERGIE, de 2005, présentant une usure de 30 % pour l'avant,
- de marque TOYO, modèle NANENERGY 3, de 2017, présentant une usure de 5 % pour l'arrière.
