Notre référence : 819892

RAPPORT D'EXPERTISE

PORSCHE 911 SC 3.0 180 CH
DS-029-SE

33610 CANEJAN

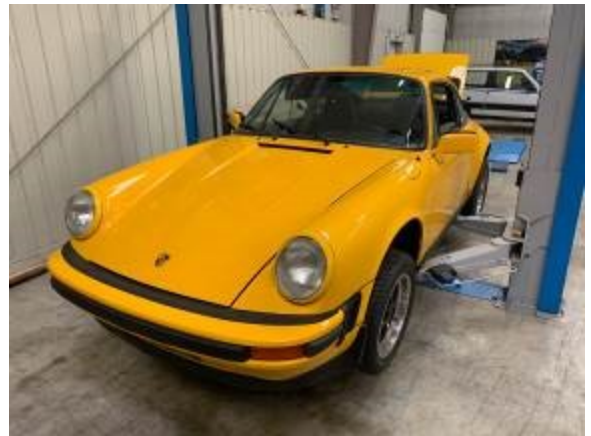
Véhicule PORSCHE 911 SC.

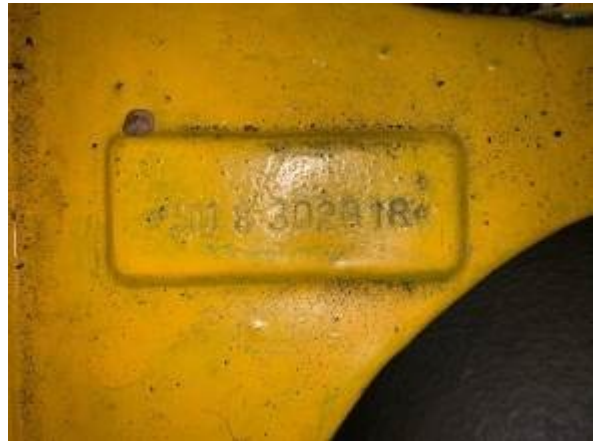
Identification du véhicule.

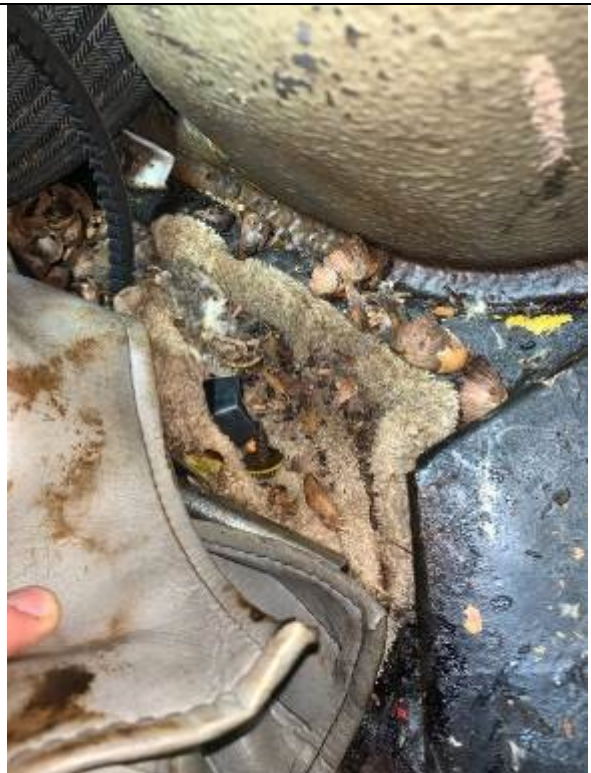
Deux souris mortes, des résidus de glands et de feuilles sont retrouvées dans le coffre.

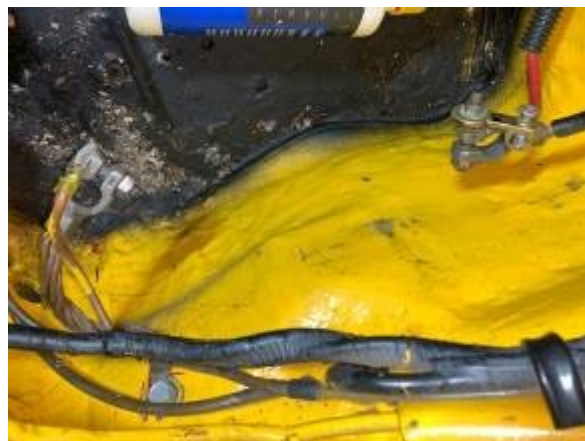
Séquelle de réparations avec plis résiduels sur la partie avant du châssis dans le coffre.

Le véhicule a subi un choc avant, réparé dans de mauvaises conditions.

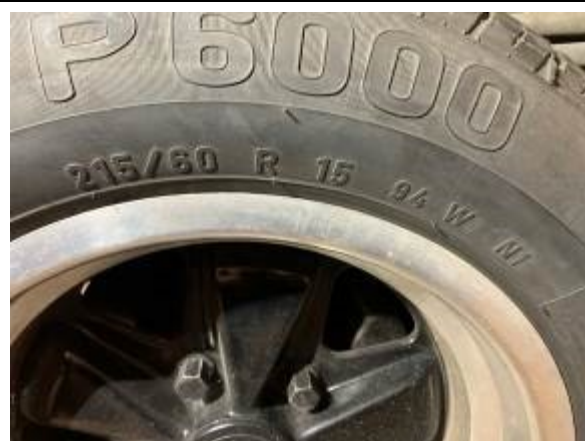
La monte des pneumatiques est conforme.

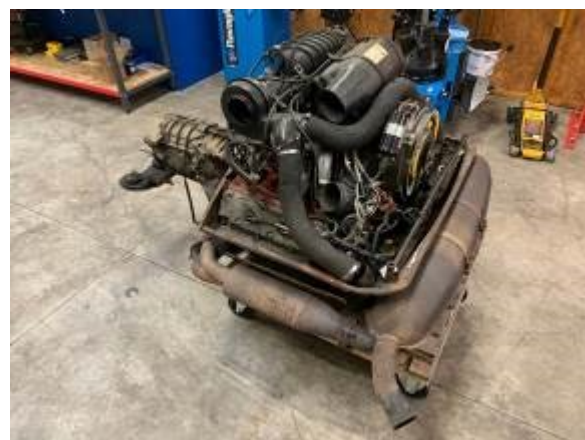
Le moteur est déposé.

Le moteur étant déposé, nous n'avons pas pu procéder à l'essai routier. Nous émettons des réserves sur le fonctionnement du moteur et de la boîte de vitesses.

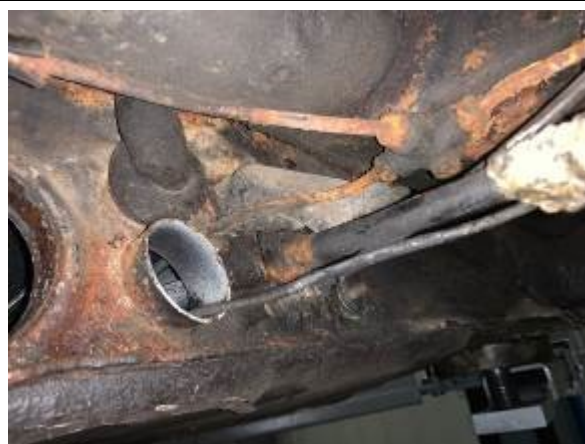
Les durites de freins sont corrodées.

De plus, les amortisseurs avant sont inefficaces et peuvent être comprimés manuellement et les durites de freins sont corrodées.

Ces défauts sont apparents et auraient dû être signalés en défaillances majeures sur le rapport de contrôle technique et par conséquent mettre le véhicule en contre visite.

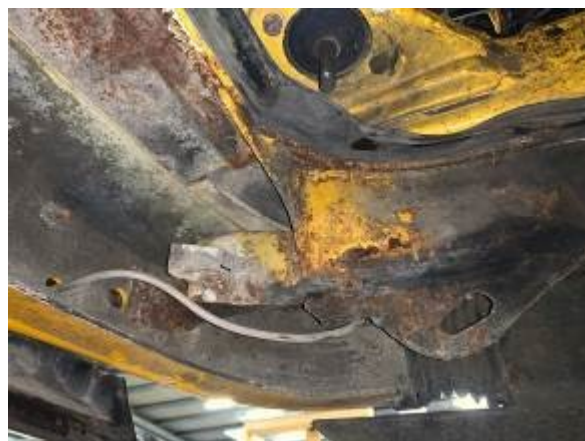
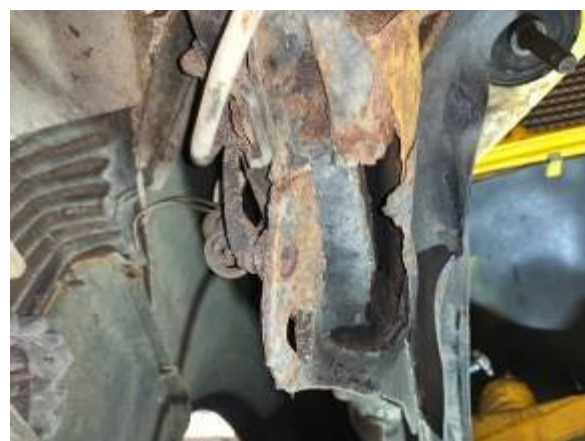
Présence de corrosion perforante sur la partie extrême arrière du longeron arrière gauche.

Suite à l'examen du véhicule, nous avons constaté de la corrosion perforante sur la partie extrême arrière gauche et à divers endroits du châssis. Nous retrouvons du mastic, ce qui prouve une réparation antérieure.

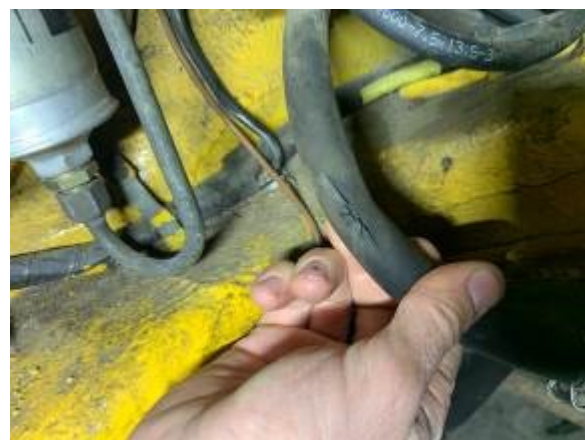
Les durites de refroidissement sont poreuses et déchirées.

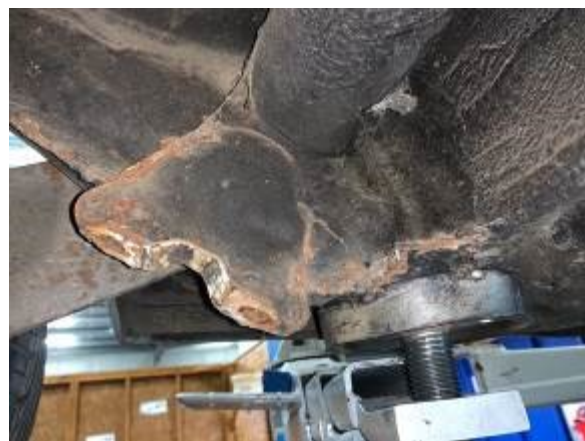
Présence de corrosion sur la partie arrière du compartiment moteur et sous le châssis.

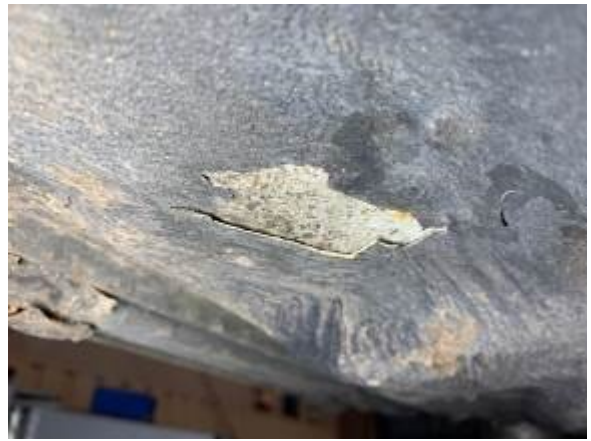
Nous retrouvons du mastic sous la partie centrale droite de châssis.

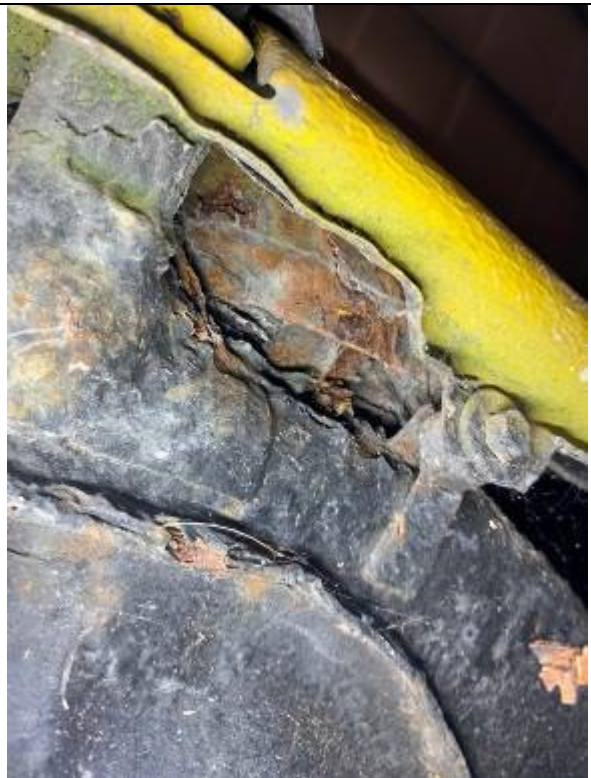
Présence de corrosion importante derrière le bas de caisse gauche.

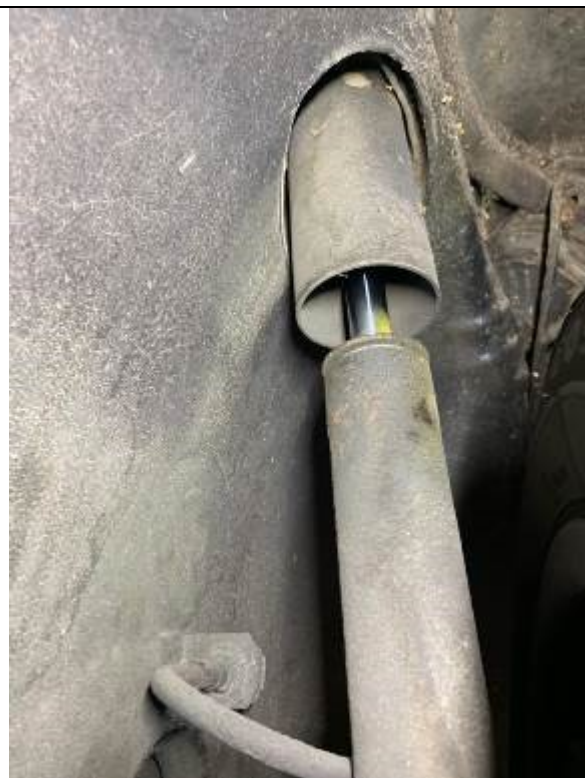
Les amortisseurs avant sont inefficaces.

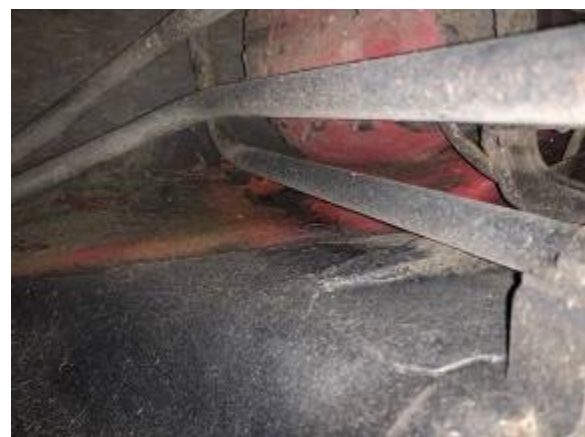
De la peinture rouge est retrouvée sous l'aile avant gauche.

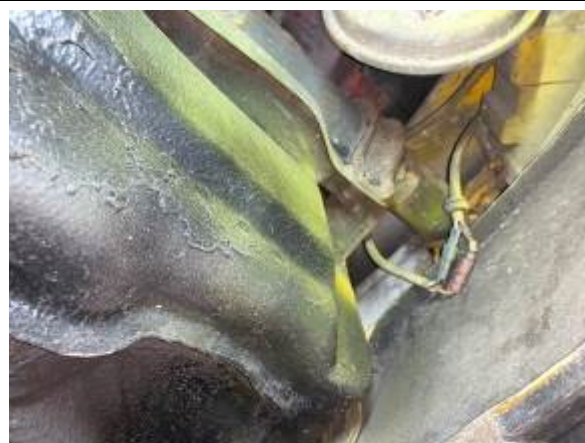
Des résidus de peinture jaune sont présents sur la partie avant gauche du châssis.

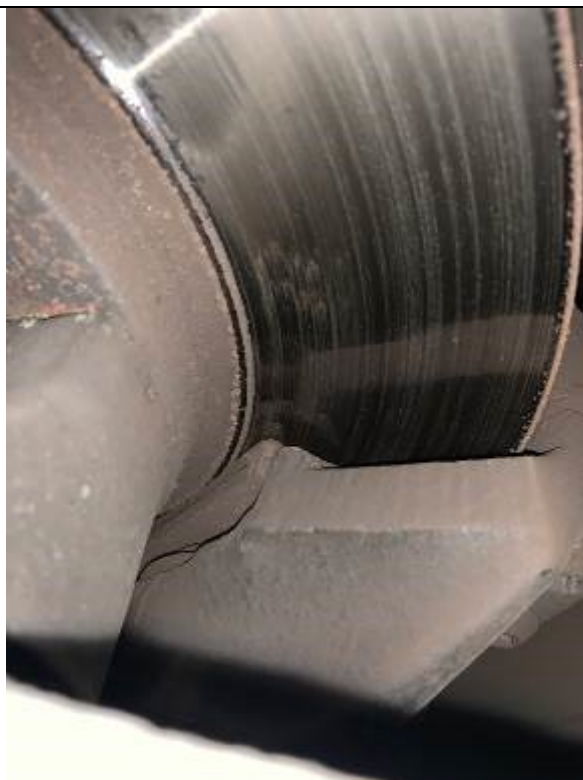
Les disques et plaquettes de freins avant et arrière sont en bon état.

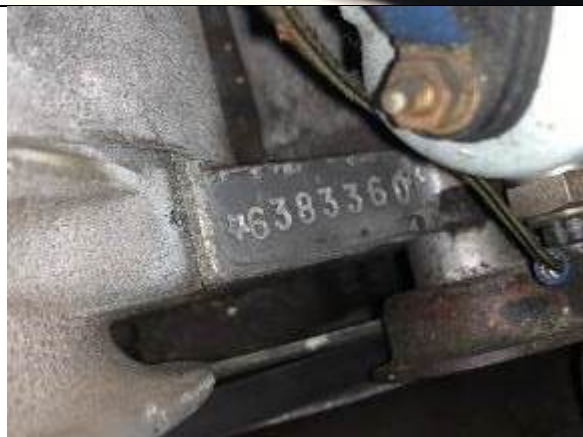
Le numéro moteur relevé est « 6383360 ».

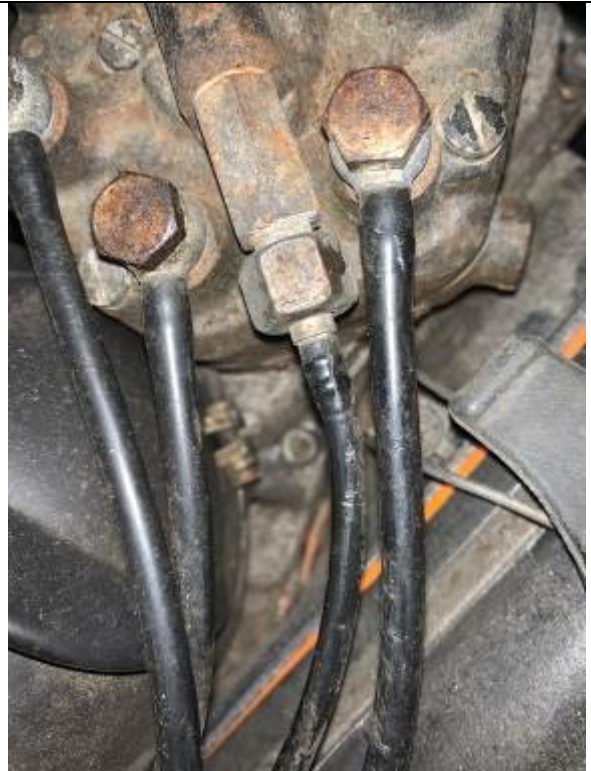
Les durites de carburant haute pression sont dures et déchirées.

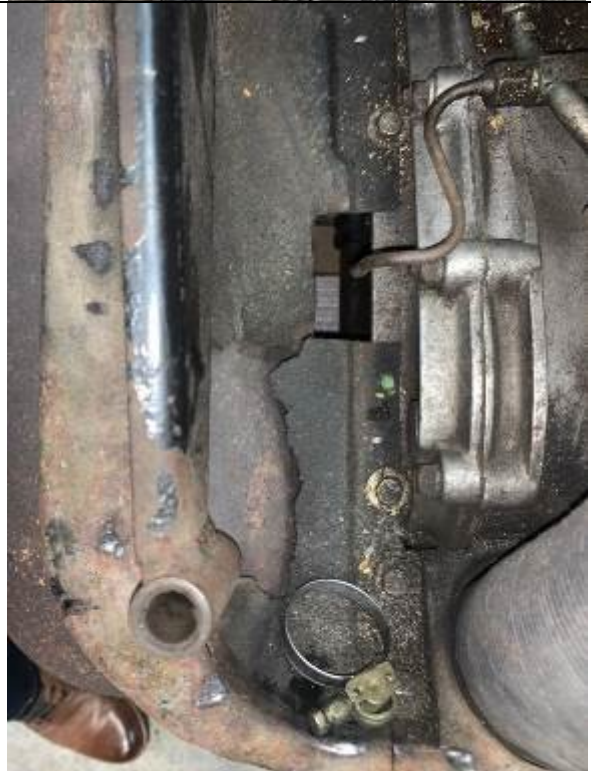
Les pare-chaleurs sont corrodés.

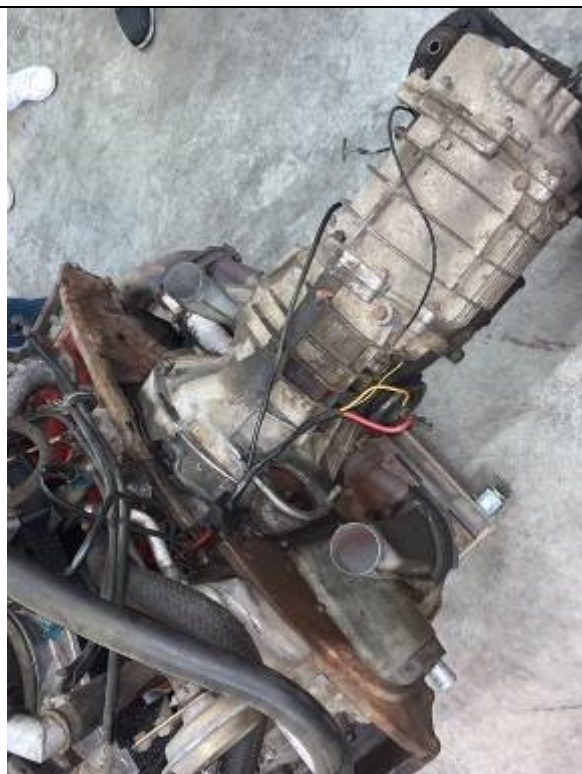
La boîte de vitesses ne peut pas être désolidarisée sans forcer.

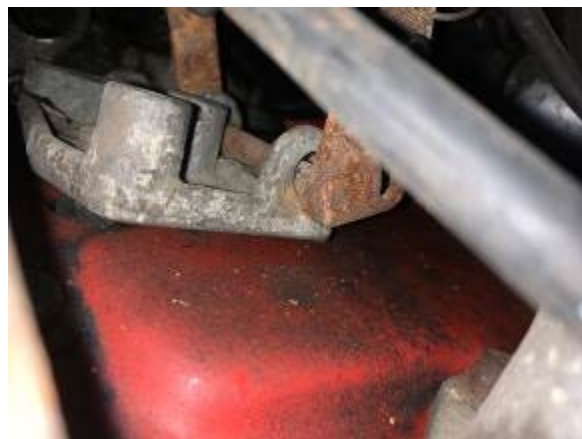
Les silentblocs de renvoi de la commande d'accélérateur son absents.
