Ref: 820008314

RAPPORT D'INSPECTION

CITROËN DS 21 PALLAS FS-220-ED

DATE EXPERTISE : 23 NOVEMBRE 2020

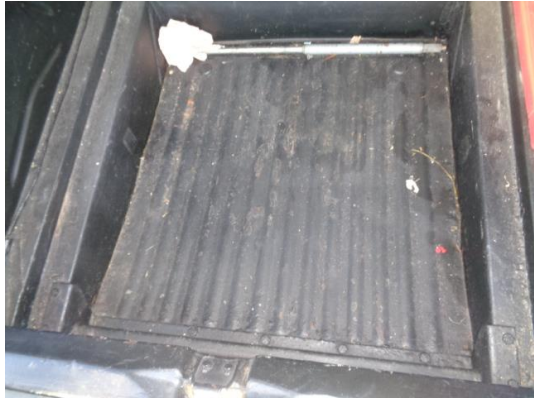
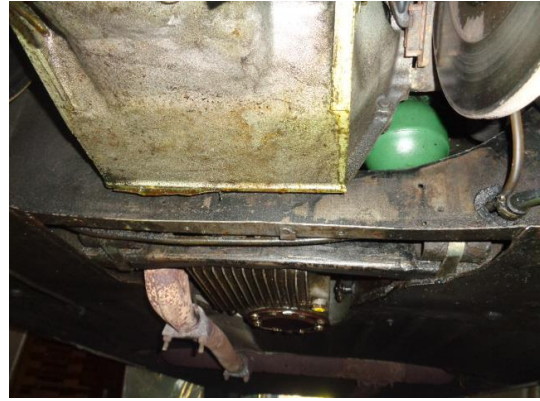
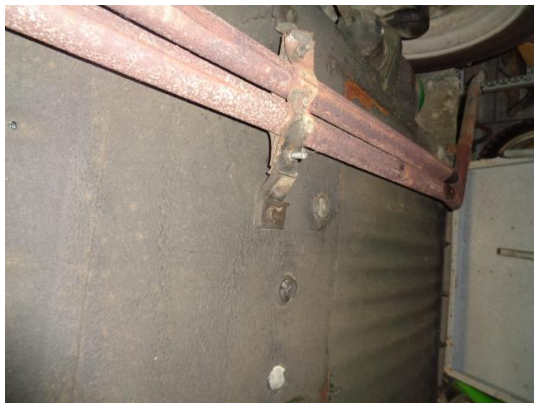
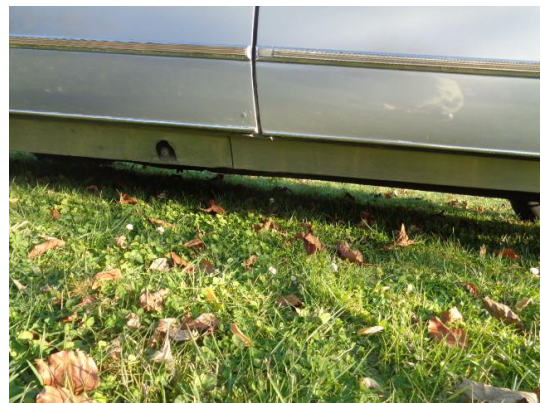
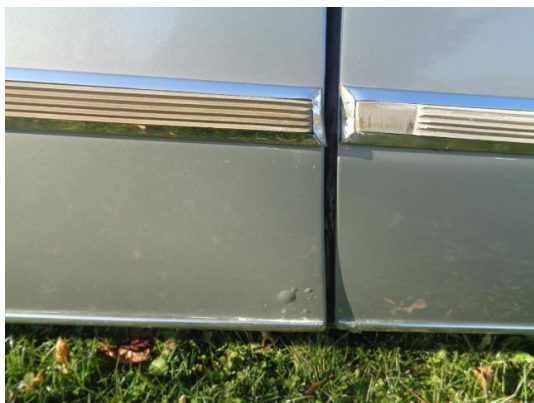
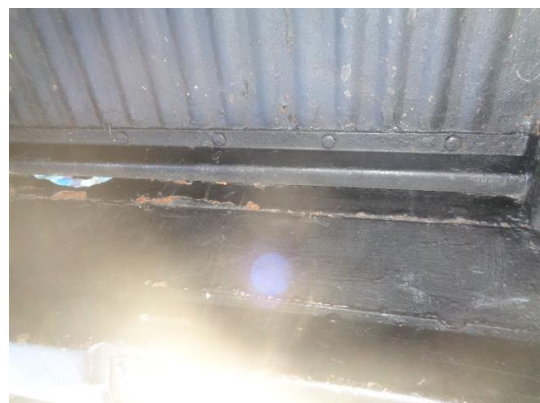
Ce véhicule a été rénové en carrosserie et peinture il y a environ une vingtaine d'années, mais son propriétaire ne possède pas de facture de travaux.

La porte avant gauche présente une rayure et des boursoufflures d'oxydation en partie inférieure.

Nous relevons une coulure sur l'aile avant droite.

Le plancher arrière a été traité contre l'oxydation ; cependant, la jupe arrière présente des traces d'oxydation.

L'oxydation apparaît, elle-aussi, à la bordure interne du coffre arrière.

Ce véhicule est de bon aspect , mais nécessite des travaux de remise en état sur le plan sécuritaire et de traitement des corrosions apparentes .

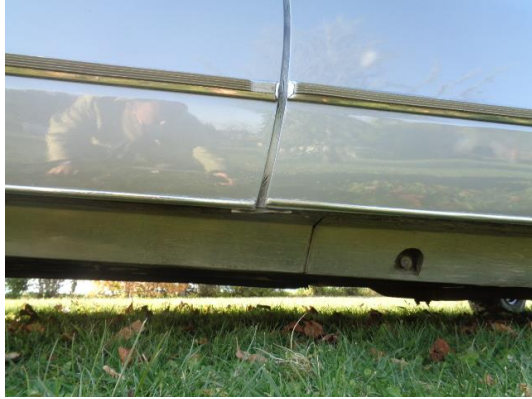
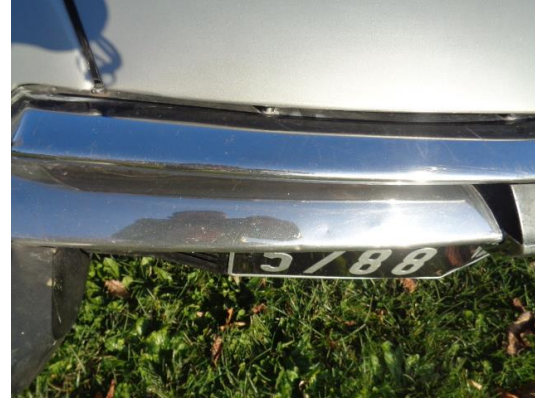
Les chromes et moulures de ceintures de la carrosserie présentent des déformations du fait de leur démontage/remontage.

Le pare-chocs avant présente plusieurs traces de choc léger.

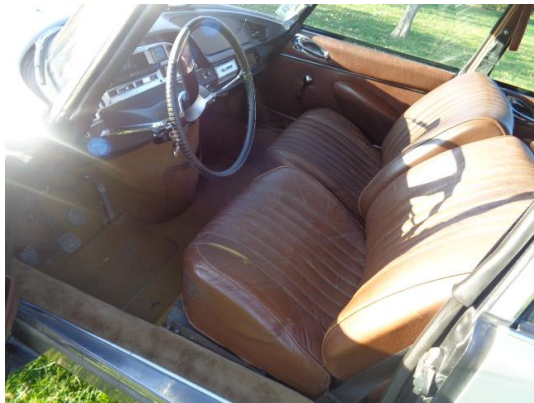
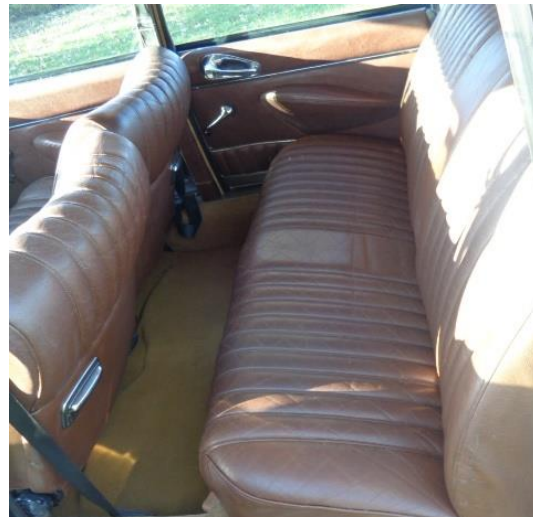
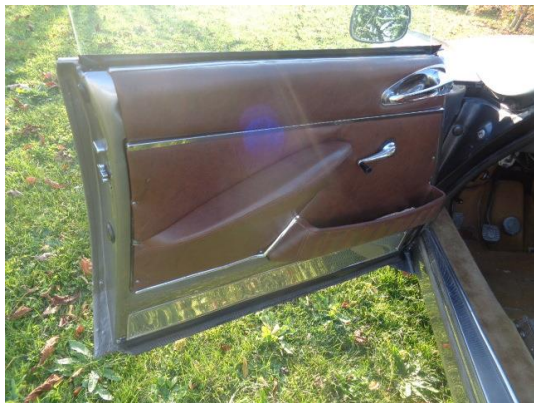
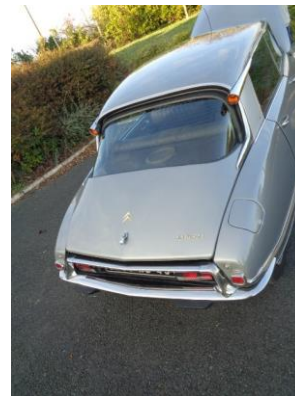
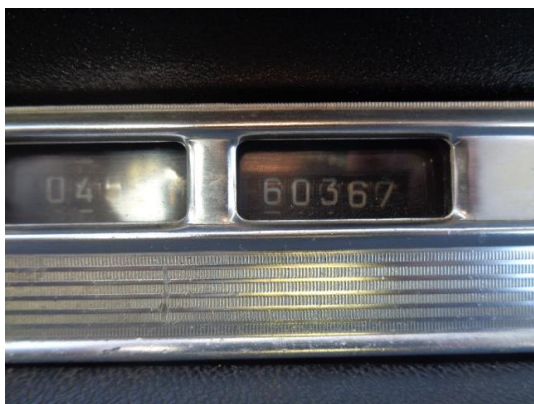
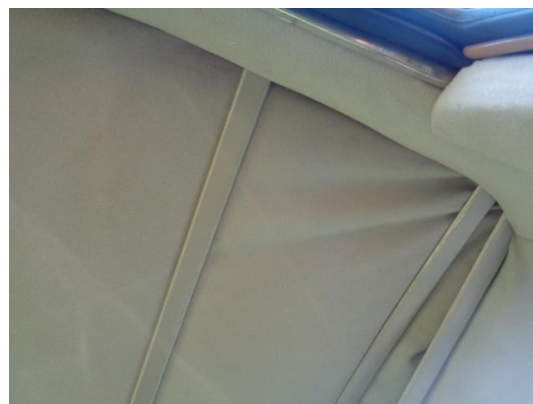
L'assise du siège conducteur est déchirée ; le siège passager et la banquette arrière sont dans un état satisfaisant.

La garniture de pavillon est décollée et est tenue par les barrettes en bois.

La ceinture de sécurité gauche a été remplacée par un modèle à enrouleur.

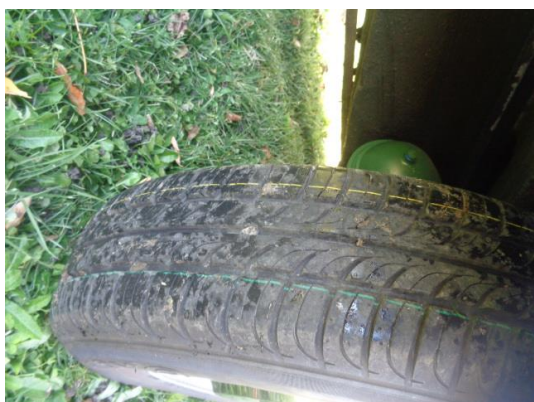
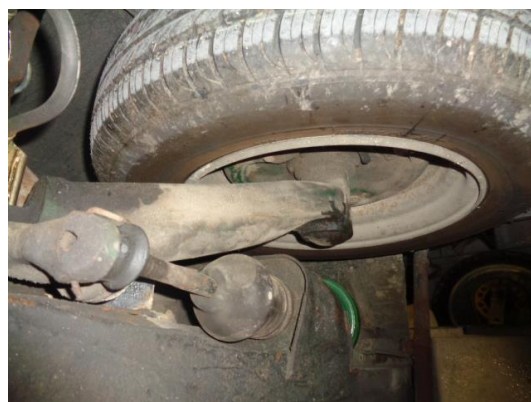
Nous relevons une légère fuite moteur et boîte de vitesses.

La ligne d'échappement est en état moyen et le tube arrière commence à percer.

Les pneumatiques avant, de dimension 180.80 HR15, sont craquelés et usés ; leur remplacement est nécessaire.
