Ref: 820008303

RAPPORT D'INSPECTION

TALBOT SAMBA immatriculé DS-913-GL

DATE EXPERTISE : 26 NOVEMBRE 2020

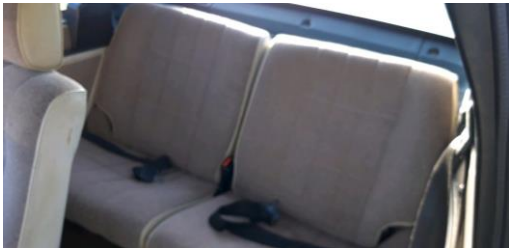
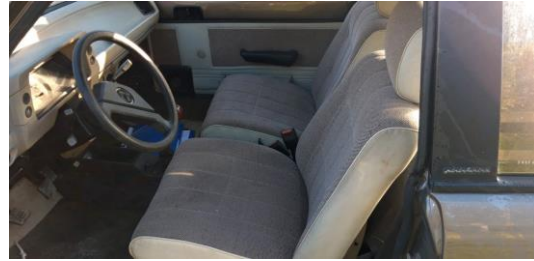
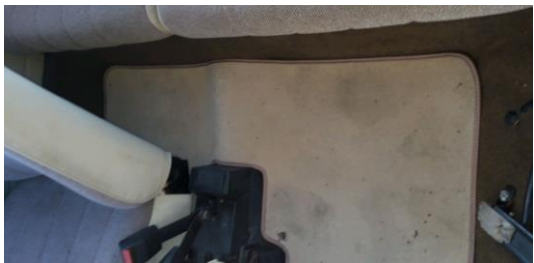
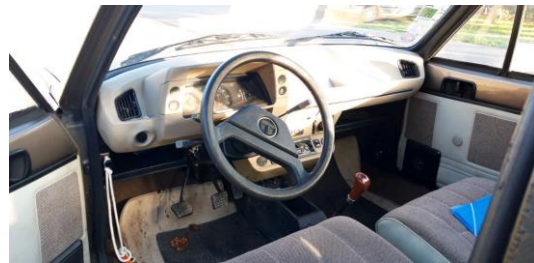
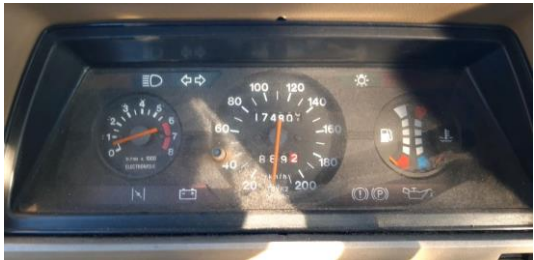
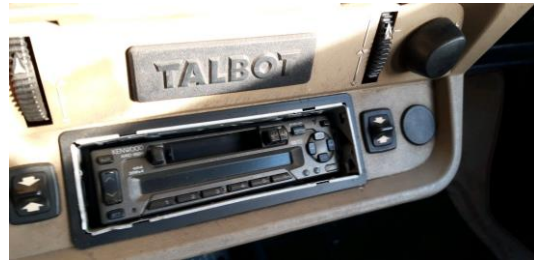
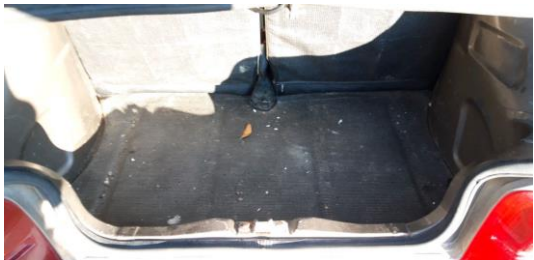
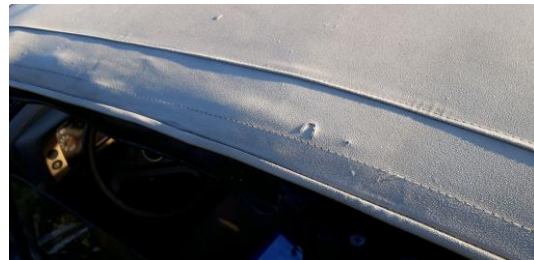
La sellerie en tissu, de couleur « chocolat » est en bon état, il en est de même pour les assises.

La planche de bord est de bon aspect, l'instrumentation est complète et fonctionnelle.

Il a été constaté une usure au niveau de la moquette, côté conducteur pied avant gauche.
